**Zpráva č. 1820/OGC15/078****o provedení zkoušky****Dirty-Up & Clean-Up na motoru MB M102 E**  
**s přísadou VIF – SBA (1000)**

Modifikovaná neakreditovaná zkouška vychází ze standardního operačního postupu č. 146, který definuje postup provádění zkoušky „Čistota sacího ventilu v motoru Mercedes Benz M02 E“ dle normy CEC F-05-93.

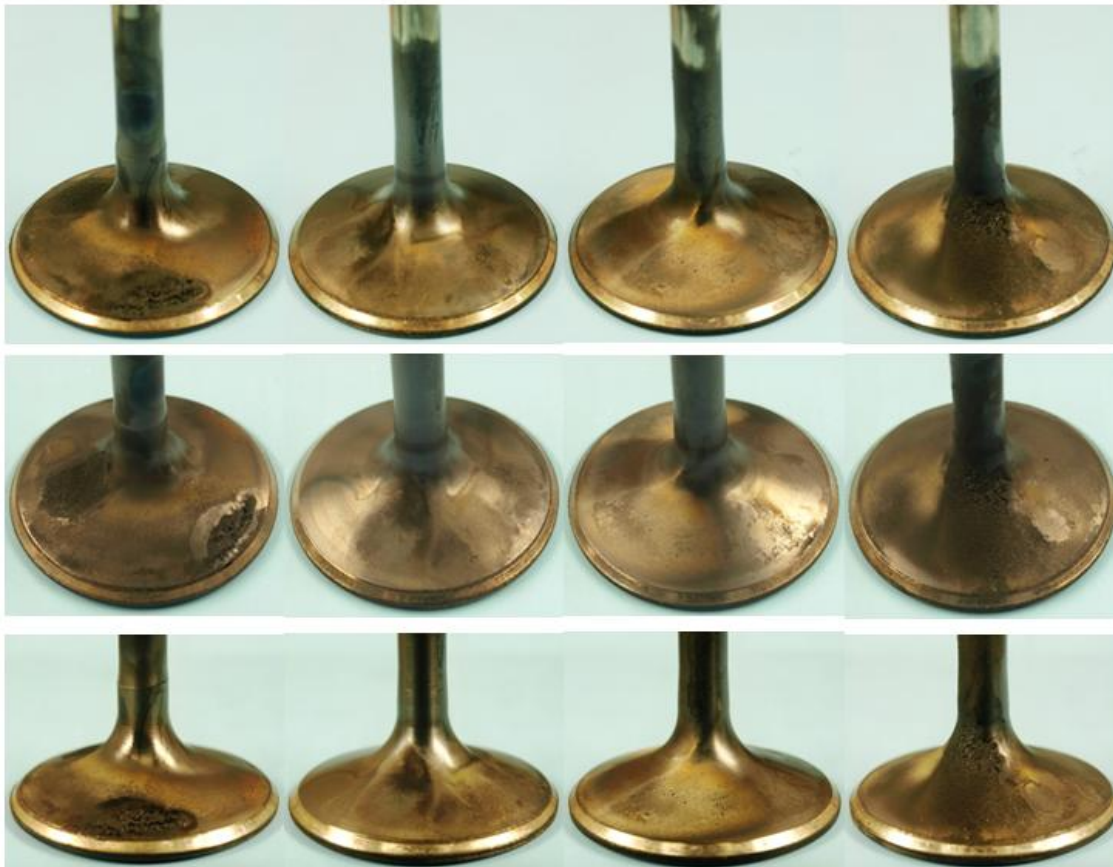
**5.2.2. Sací ventily po zkoušce Clean-up (BA 95N / VIF, č. vz. 1 594)**

| Ventil | Ventil 1 | Ventil 2 | Ventil 3 | Ventil 4 | <b>průměr</b> |
|---|---|---|---|---|---|
| Clean-up [mg] | 27 | 0 | 0 | 31 | <b>15</b> |

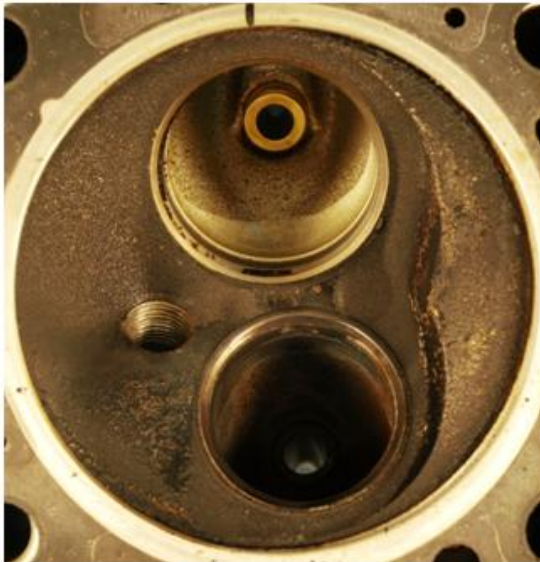
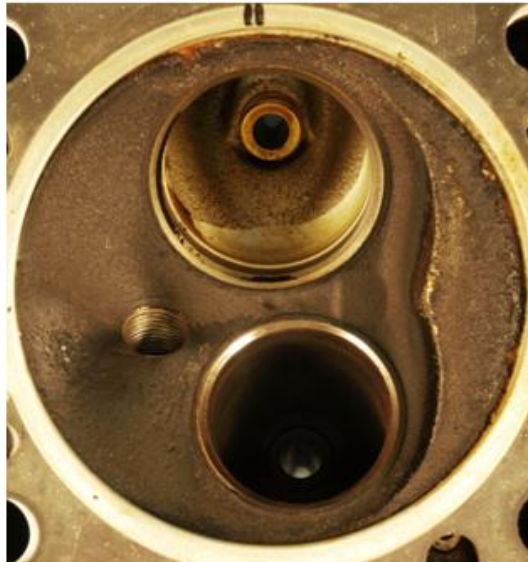
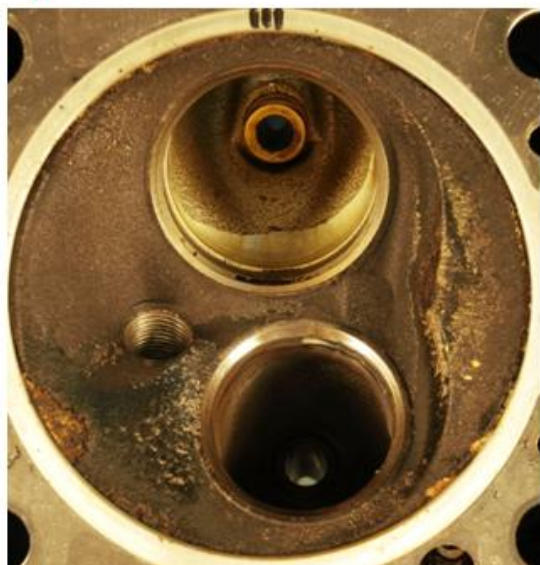
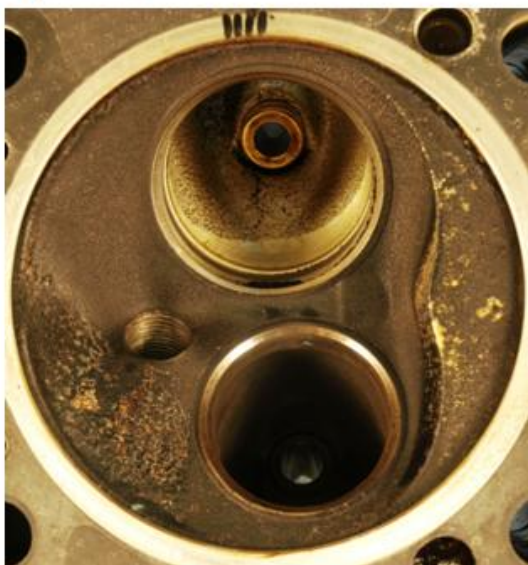
#### 5.2.4. Spalovací prostory hlavy motoru po fázi Clean-up (BA 95N / VIF, č. vz. 1 594)

| Palivo / Úsady | Úsady spalovacího prostoru hlavy motoru | Úsady na pístu a ve válci motoru | Celkové úsady |
|---|---|---|---|
| BA 95N - 1594 [mg] | 4 963 | 6 203 | <b>11 166</b> |
